# ENSAIOS EXPERIMENTAIS COM VIGAS DE CONCRETO ARMADO COM BARRAS DE GFRP

*Experimental tests with reinforced concrete beams with GFRP bars*  
*Ensayos experimentales con vigas de hormigón armado con barras de GFRP*

**SANTOS, L. F. O.<sup>1</sup>; FORTI, N. C. S.<sup>2</sup>; CARDOSO, D. C. T.<sup>3</sup>**

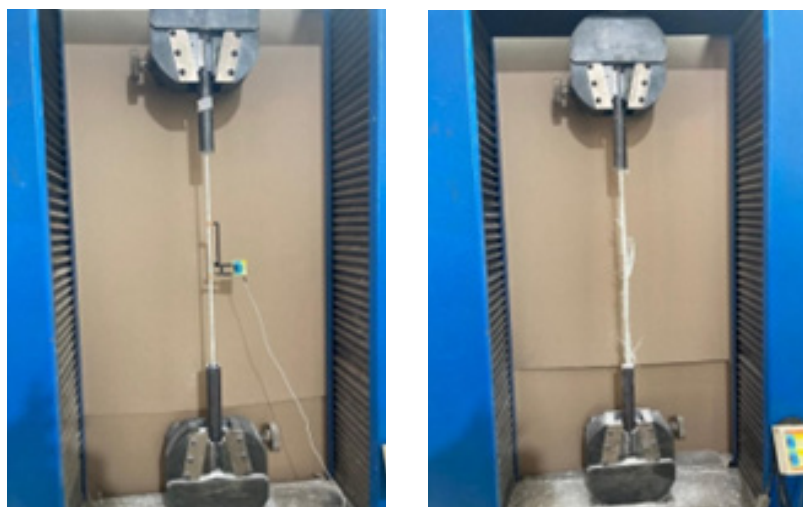
Figura 1 – Configuração e ensaio de tração

Para realização dos ensaios de tração, as barras foram instrumentadas com um extensômetro, modelo EEGL-10 N.203201 de base variável e deslocamento de 12,5 mm, posicionado no centro do comprimento livre da barra. Os ensaios foram realizados em uma prensa hidráulica, modelo EMIC DL 30000F. O extensômetro foi retirado antes da ruptura do material para evitar danos ao equipamento. A Figura 1 mostra a configuração de ensaio utilizada e uma barra pós ensaio de tração, onde é possível verificar a falha dentro do comprimento livre.

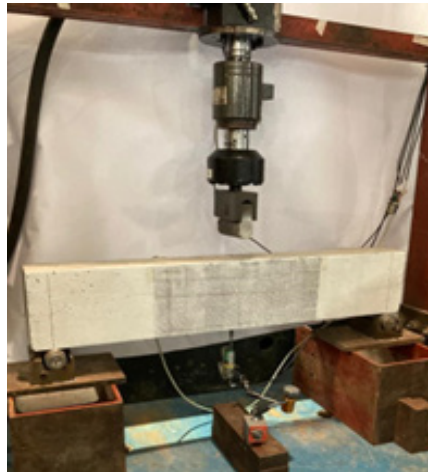
Figura 4 – Configuração do ensaio de flexão à três pontos

O ensaio de flexão a três pontos foi realizado para uma viga biapoiada com vão livre de 1 metro e um transdutor de deslocamento (LVDT) de 50 mm posicionado no ponto médio da viga para medição da flecha. A Figura 4

mostra a configuração do ensaio realizado. O ensaio foi conduzido em prensa hidráulica, modelo MTS 204.63 com capacidade para 100 kN, a uma velocidade de 0,04 mm/s.

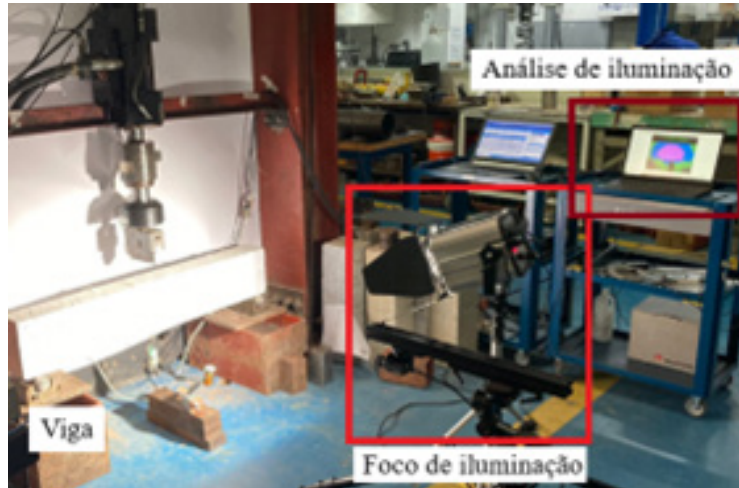
Figura 5 – Configuração para coleta de imagens para análise DIC

As imagens, para análises DIC, foram adquiridas a uma velocidade de 1 foto por segundo. O programa GOM Correlate (2022) foi utilizado para o processamento das imagens. O método de Correlação de Imagem Digital (DIC) foi utilizado para coleta de dados de abertura de fissuras. A configuração para coleta de imagens para análise DIC é feita a partir de um foco de iluminação e uma câmera (2D-DIC) direcionadas para uma região central pintada em branco fosco e pontos pretos. A Figura 5 mostra a configuração utilizada para coleta das imagens.

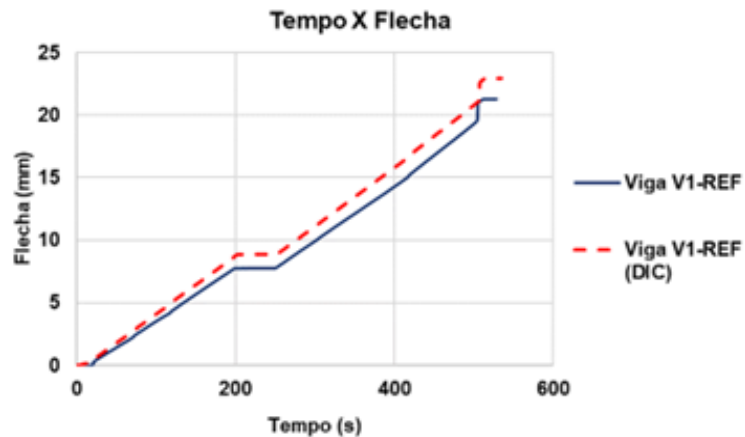
Figura 6 – Curvas Flecha versus Tempo – Viga V1

Para validação dos resultados obtidos na análise DIC, curvas de Flecha versus Tempo foram plotadas para dados do DIC e dados obtidos com o transdutor de deslocamento. Foi observada grande similaridade entre as duas curvas, o que permite a coleta e análise de outras informações dos resultados do DIC, como a abertura de fissuras. As Figuras 6 a 8 mostram as curvas, na qual o pontilhado representa as curvas com os dados do DIC e as curvas com linha contínua, os dados medidos com o transdutor.

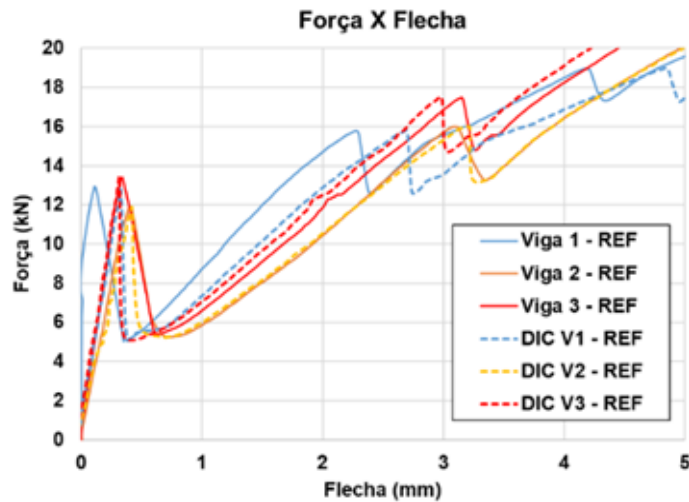
Figura 10 – Ajuste inicial das curvas Força versus Flecha – DIC e Experimental

Onão ajustada da curva da viga V1 ocorre devido a uma pequena diferença no comportamento inicial, mostrada na Figura 10. Como pode ser observado, a medição experimental de flecha não foi realizada até aproximadamente 9 kN para a viga V1, o que permite

concluir que isso ocorreu devido a leitura inicial do LVDT. Devido a boa correlação para as outras vigas, os dados de flecha obtidos com o DIC para a viga V1 foram utilizados nas análises.

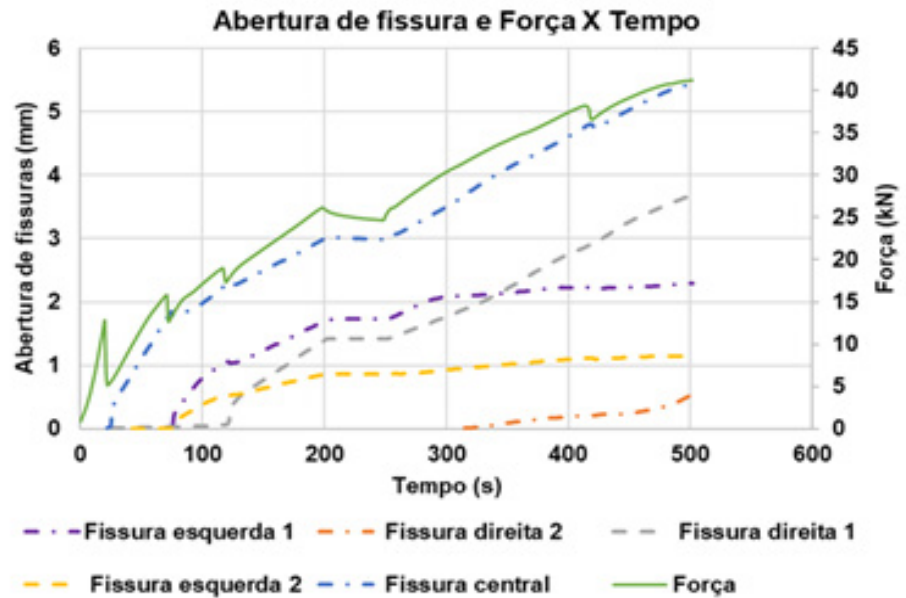
Figura 11 – Comparação da fissuração e força resistida (Viga V1) e identificação das fissuras

Por meio da análise DIC foi possível observar a relação entre o surgimento ou evolução de uma fissura com o comportamento a flexão obtido. O surgimento e/ou evolução de uma fissura caracteriza o comportamento a flexão, visto que, no momento da fissuração, a viga reduz sua rigidez e diminui, momentaneamente, a carga resistida. Como pode ser observado na Figura 11, o início da evolução da fissura central coincide com a primeira queda de carga observada na curva de Força versus Tempo, e o mesmo comportamento é observado no início da evolução das fissuras seguintes. O mesmo comportamento foi observado para as outras vigas apresentadas neste estudo.

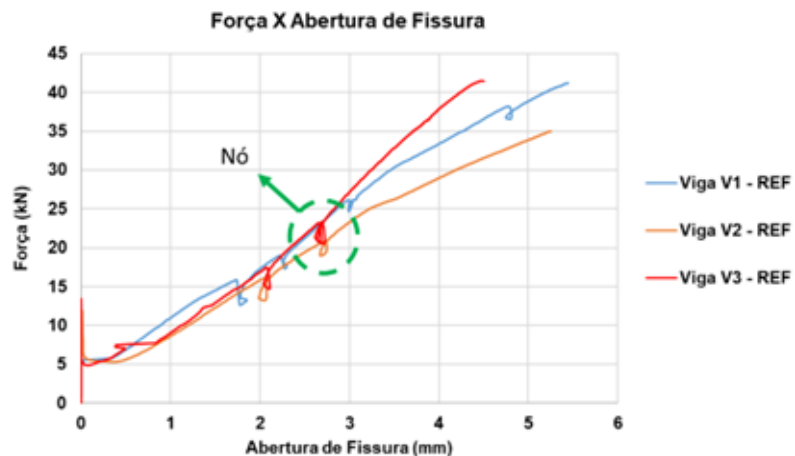
Figura 12 – Curvas Força máxima versus Abertura de Fissura

Com o uso do DIC, curvas de Força versus Abertura de Fissura foram plotadas, conforme a Figura 12. As curvas representam a abertura da fissura central de cada viga (que primeiro se desenvolveu), como mostrado na Figura 13. As regiões onde

é observado um “nó” representam a queda de carga observada na curva Força versus Deslocamento. As vigas apresentaram valores semelhantes de abertura de fissura, conforme o esperado.

Integrando cada uma das curvas mostradas na Figura 12 observamos um indicativo da quantidade de trabalho realizado antes da ruptura da viga. Os valores obtidos para as Vigas V1, V2 e V3 foram, respectivamente, 127 N.m, 104 N.m e 94 N.m, aproximadamente. A Viga V1 apresentou maior valor, o que justifica a maior flecha observada para um mesmo nível de força máxima em comparação com a Viga V3, além disso, ela apresenta fissuração mais destacada, como pode ser visualizado na Figura 13.
